ОСЛАБЛЕННАЯ ГАЙКА ВАЛА

Частая причина выхода турбокомпрессора из строя – ослабленная гайка вала

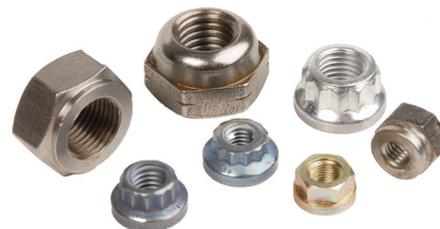
В турбокомпрессоре гайка вала удерживает крыльчатку и другие детали роторной группы на валу. Гайка вала – это обработанная с высокой точностью деталь, которую необходимо затягивать с определенным крутящим моментом. Гайки вала обычно имеют левую резьбу, если только части ротора не вращаются в обратном направлении. Гайку вала также можно называть «контргайкой» или «контргайкой рабочего колеса».

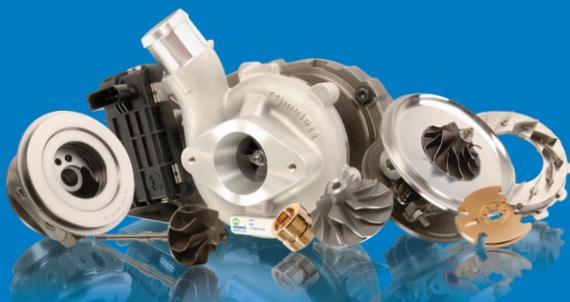
Точечная коррозия на
лопатках компрессора

ТУРБО-ПОДСКАЗКИ - В большинстве случаев ослабление гайки вала не является основной причиной выхода турбокомпрессора из строя. Всегда диагностируйте основную причину сбоя. Если первоначальной причиной сбоя турбокомпрессора было превышение скорости, загрязнение масла или повреждение посторонним предметом, а в ходе ремонта она не будет правильно диагностирована, то турбокомпрессор выйдет из строя.
